## ОБСЛЕДОВАНИЕ ПОДЗЕМНОЙ ЧАСТИ ЗДАНИЙ СООРУЖЕННЫХ С ПОМОЩЬЮ «СТЕНЫ В ГРУНТЕ»

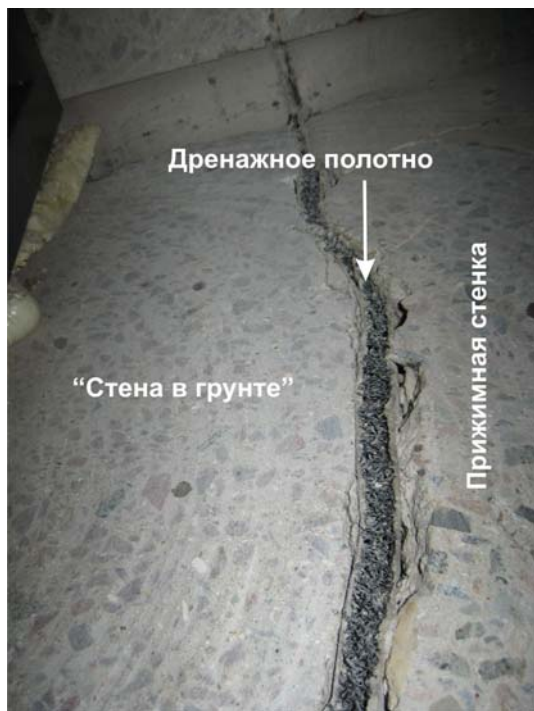
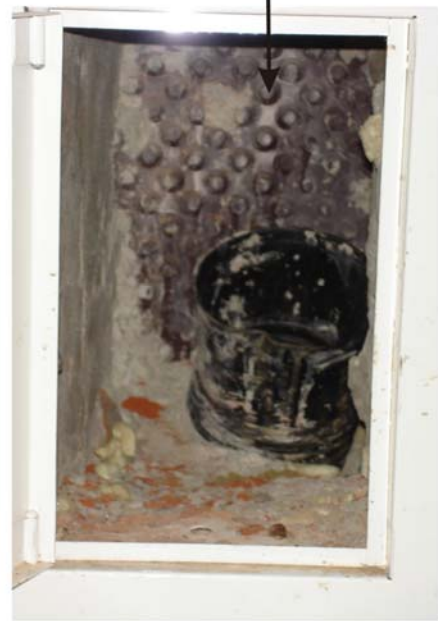
При обследовании подземных сооружений, возведенных под защитой «стены в грунте» были выявлены следующие факторы, снижающие надежность защиты от грунтовых вод (рис.2):

- изменение толщины «стены в грунте»;
- раздробленный, расслоившийся бетон на поверхности стены;
- нарушения слоя из геотекстиля, в следствии чего происходит попадание грунта в дренажную систему;
- неправильный монтаж полотна;
- использование дренажного полотна без устройства дренажа.

Изменение толщины «стены в грунте» затрудняет качественный монтаж дренажного полотна на ее поверхности. Слой раздробленного, расслоившегося бетона может стать причиной локальных скоплений воды. При отсутствии или нарушении геотекстиля дренажное полотно забивается грунтом, попадание грунта в трубы дренажа приводит к

Следует отметить, что в настоящее время, из-за снижения качества строительства возможны нарушения проекта, вплоть до случаев, когда дренажное полотно укладывается не на ту сторону (рис.2). Это означает, что дренажная система в этом случае не работает вообще, либо ее эксплуатация существенно затруднена.

Дренажное полотно смонтировано неправильно

**Рис. 2. Факторы, снижающие надежность защиты от грунтовых вод: неровная поверхность «стены в грунте», раздробленный, расслоившийся бетон, неправильный монтаж дренажного полотна**

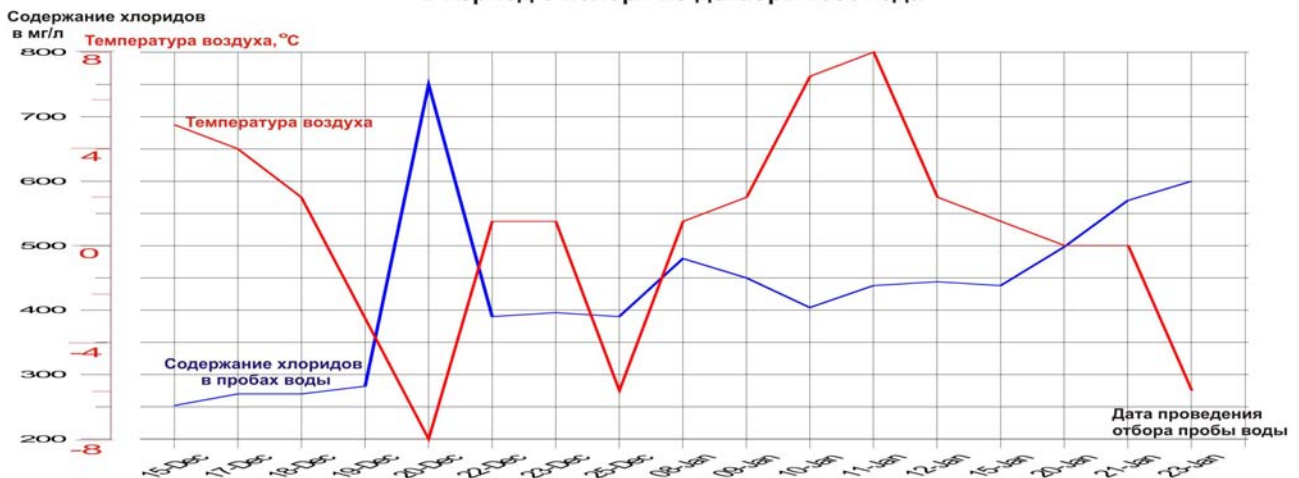
Опыт показывает, что начинать такое обследование (впрочем, как и любое другое) необходимо с анализа проектной и геологической документации. Первый шаг, который необходимо предпринять на объекте исследований - это отобрать воду, поступающую в сооружение, на анализ. Далее определить объемы воды, поступающие в подземный контур за единицу времени, ее температуру. Если в центре города на глубине 15 м из дренажной трубы течет вода, температура которой  $+18^{\circ}\text{C}$  можно говорить о существенном техногенном влиянии. По химическому составу воды обычно трудно определить ее происхождение: проходя по пескам (а в московских грунтах аллювиальные пески весьма часто присутствуют в разрезе) даже канализационные воды очищаются. Однако, мониторинг за присутствием в воде хлоридов, может свидетельствовать об источнике ее поступления. Так на рис. 3 приведена зависимость содержания хлоридов в воде отбираемой внутри подземного сооружения на глубине около 10 м от температуры воздуха на дневной поверхности. Прослеживается четкая зависимость: при отрицательной температуре на проезжей части начинается использование антиобледенительных добавок содержащих Cl и его содержание в пробах воды резко возрастает.

**Графики изменения содержания хлоридов в пробах воды и дневной температуры воздуха в период с ноября по декабрь 2006 года**

**Рис. 3. Зависимость содержания хлоридов в пробах воды от температуры воздуха: прослеживается четкая зависимость – при отрицательных температурах содержание хлоридов увеличивается**

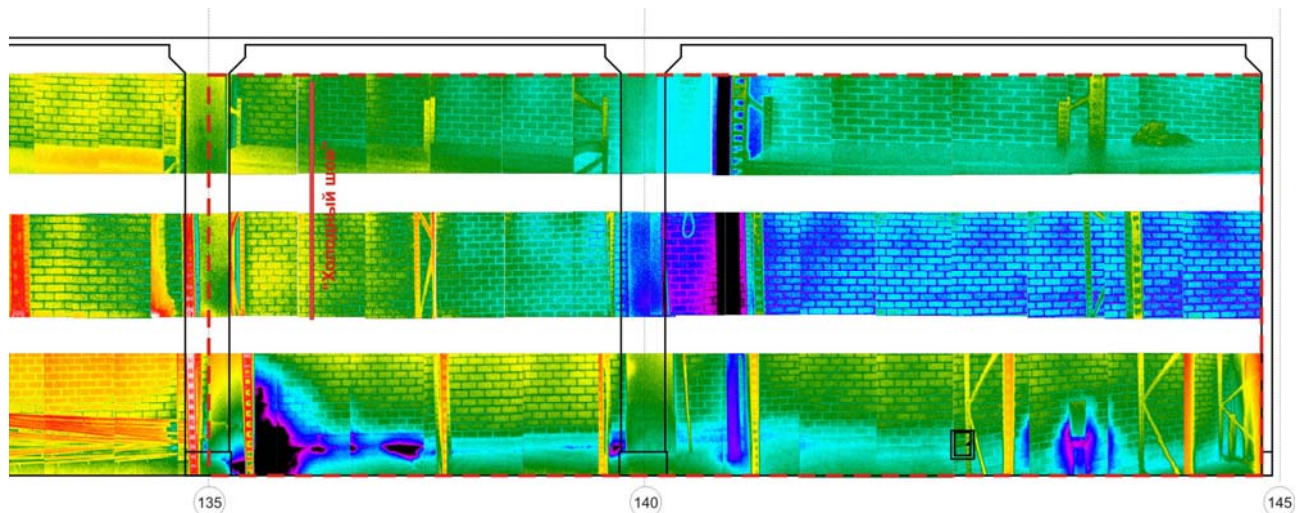
Далее, для определения источника поступления воды, через «стену в грунте» целесообразно проведение тепловизионных исследований (фотосъемки в инфракрасном диапазоне). На рис.4 приведен пример успешного использования тепловизионной съемки для локализации зоны протечек через «стену в грунте»: съемка проводилась на трех уровнях на -3 этаже, полученные фотографии приводились к одному температурному диапазону, который подбирался эмпирическим путем.

**Рис. 4. Результаты инфракрасной съемки на нижнем этаже подземного сооружения. Съемка велась на трех уровнях. Несмотря на то, что по прижимной стенке выполнена декоративная кирпичная стена, результаты позволяют определить основную зону протечек воды**

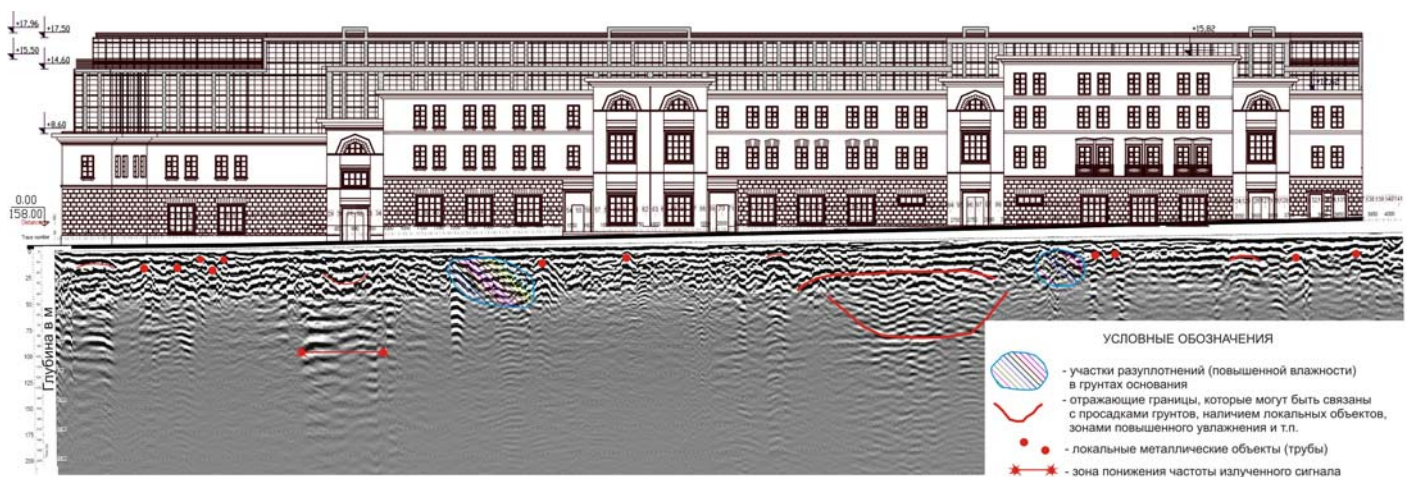
Грунты за «стеной в грунте» исследуются георадиолокационным методом (рис.5). При этом может быть получена информация об участках разуплотненных обводненных грунтов, отслежено наличие локальных объектов (труб, коллекторов, старых фундаментов и пр.). Возможно определение влажности грунтов, уточнение геологического строения грунтового массива (при наличии опорных геологических скважин).

**Рис. 5. Результаты георадиолокационных исследований грунтов вдоль «стены в грунте». Результаты получены при перемещении прибора по отступке здания**
