ОБСЛЕДОВАНИЯ СОСТОЯНИЯ КОНСТРУКЦИЙ ПРИДЕЛА УАРА АРХАНГЕЛЬСКОГО СОБОРА МОСКОВСКОГО КРЕМЛЯ

*Шилин А.А., Кириленко А.М., Знайченко П.А. ЗАО «Триада-Холдинг»,
г.Москва, 234-1610, 956-1504,
www.triada-holding.ru*

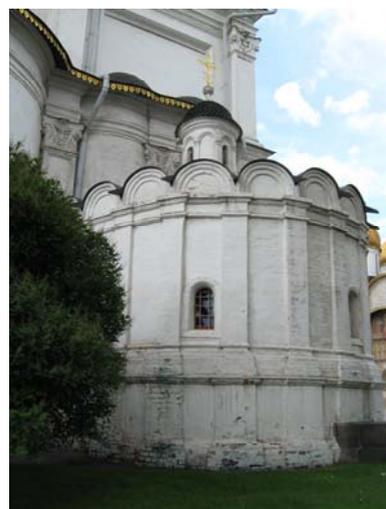
В настоящее время проведена реконструкция придела Уара – устроены экспозиционные помещения. Реконструкция проведена с монтажом внутри металлических конструкций независимых от ограждающих конструкций придела и его фундаментов. При проведении реконструкции, после снятия штукатурного покрытия были зафиксированы многочисленные трещины в кирпичной кладке стен большого раскрытия. Причем основная доля трещин приходится на северный фасад, по которому к приделу примыкают коридор и вентиляционный коллектор камер кондиционирования. После проведения реконструкции и ремонта помещений придела на новом штукатурном покрытии появились трещины небольшого раскрытия. Трещины также наблюдаются на фасаде придела с северной стороны.

Рис. 1. Схема расположения ограждающих конструкций Архангельского собора с приделами (слева). Придел Св.Уара, вид с восточной стороны (справа)

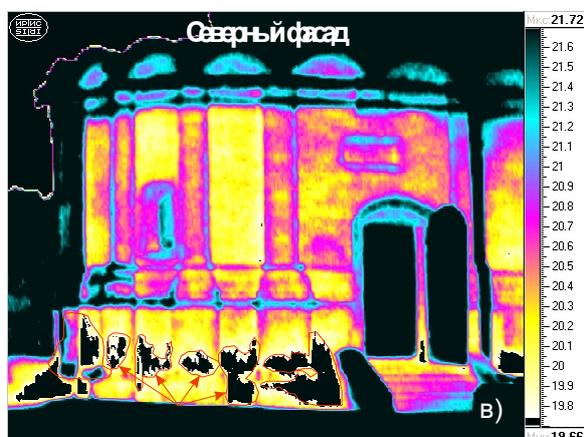
- на момент обследования осадок фундамента и деформаций конструкций не обнаружено – трещины не имеют тенденции к раскрытию;
- пристроенные к приделу подземные конструкции способствуют скоплению в местах примыкания к фундаменту грунтовых вод (рис.2);
- фундаменты придела, как и собора, сложены бутовым камнем низкой прочности (среднее значение 11,0 МПа, марка камня - 100);
- грунты, примыкающие к фундаментам, находятся во влажном состоянии только в верхнем слое, на уровне основания придела грунты маловлажные (от 5,18 до 8.54 %)(рис.2);
- фундаменты придела, сложены гигроскопичным камнем (общая пористость бута составляет 17,5% по данным изысканий прошлых лет), подвержены постоянному намоканию.

Рис. 2. Результаты тепловизионной съемки северного фасада придела. Выделяются участки максимального намокания (слева). Результаты георадиолокационных исследований грунтов, прилегающих к фундаменту (справа)
