# Обследование и ремонт строительных конструкций входа Военно-исторического музея фортификационных сооружений в Севастополе

Знайченко П.А., Пак С.В., Правоторов В.В., ЗАО «Триада-Холдинг», Москва; Ермаченко Ю.А., ООО «Геосистема», Севастополь

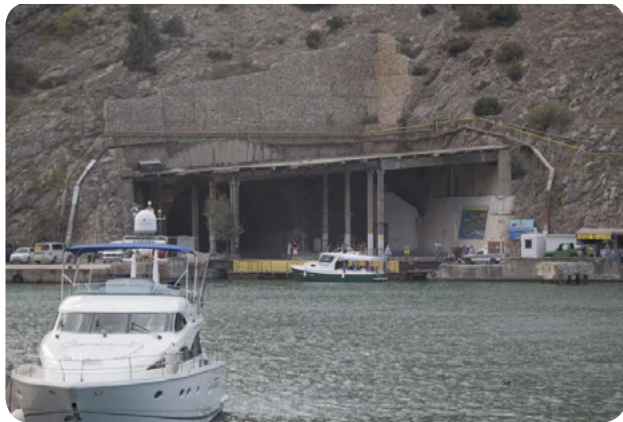
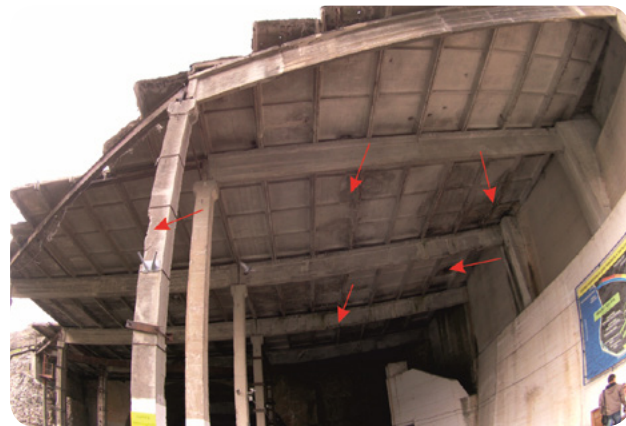
**Рис. 1.** Общий вид козырька над входом. Повреждения и дефекты, вызванные протечками кровли (откол защитного слоя бетона, коррозия арматуры и металлоконструкций), механическими воздействиями (отколы бетона, трещины)

Обследование показало, что строительные конструкции, расположенные над входом, подверглись значительному износу, но могут быть отремонтированы с использованием современных методов и материалов. Коррозия в значительной мере повредила арматурный каркас плит. Защитный слой бетона во многих местах разрушен. Практически полностью отсутствует гидроизоляция и водоотвод, особенно в зоне сопряжения с породным массивом. Комплексное воздействие на конструкции намокания и циклического замораживания/оттаивания ускорило процесс разрушения. Более половины плит по-

крытия нуждались в ремонте. По всей площади требовалось устройство новой гидроизоляции (рис. 1).

В ходе первого этапа был произведен ремонт разрушенных участков плит покрытия, колонн и ригелей, в частности, обработка арматуры антикоррозионным составом и восстановление разрушенного бетона отечественным полимерцементным материалом «РЕКС ОЛ» [3] (класс R4 по стандарту EN 1504-3) толщиной слоя 20 и 35 мм. Кроме того, были заделаны технологические отверстия и заменены отдельные поддерживающие конструкции, находившиеся в аварийном состоянии. После выполнения ремонтно-восстановительных работ на подготовленное основание было нанесено специальное защитное покрытие, обеспечивающее сохранность результатов проведенных ремонтных мероприятий.

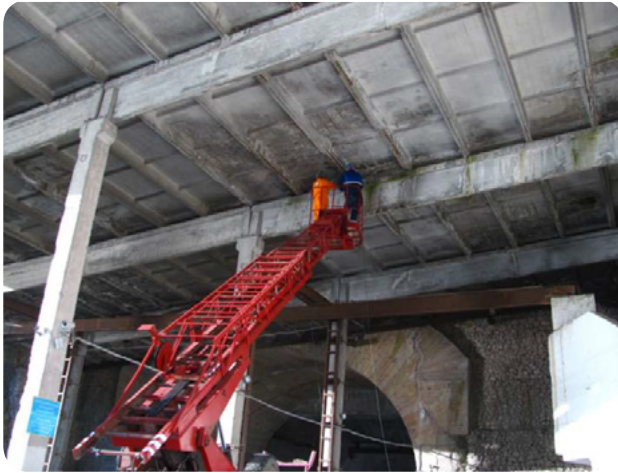
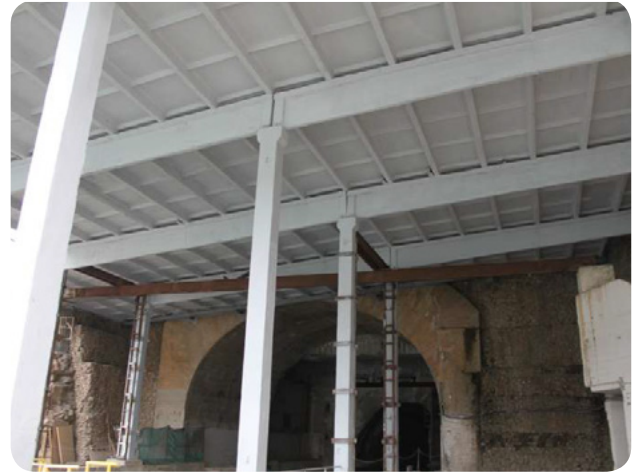
Рис. 2. Состояние конструкций навеса до и после выполнения ремонтно-восстановительных мероприятий

На втором этапе работ проведена расчистка кровли от остатков существующего гидроизоляционного ковра и выполнена выравнивающая стяжка из цементно-песчаного раствора. После покрытия стяжки битумным праймером по всей поверхности кровли уложен двухслойный кровельный ковер с использованием материала «Техноэласт» [4]. В месте примыкания к горному массиву ковер был поднят на 200 мм на подпорную стенку, заведен в штрабу и загерметизирован. Примыкание было проинъектировано гидроактивным полиуретановым составом.

В результате проведения работ по ремонту железобетонных конструкций входа в музей полностью восстановлены их эксплуатационные характеристики, что обеспечит надежное безопасное функционирование объекта в будущем (рис. 2).
