Опыт обследования конструкций и восстановления гидроизоляции в ходе реконструкции станции «Маяковская» Московского метрополитена

ЗАО «Триада-Холдинг», г. Москва, Россия

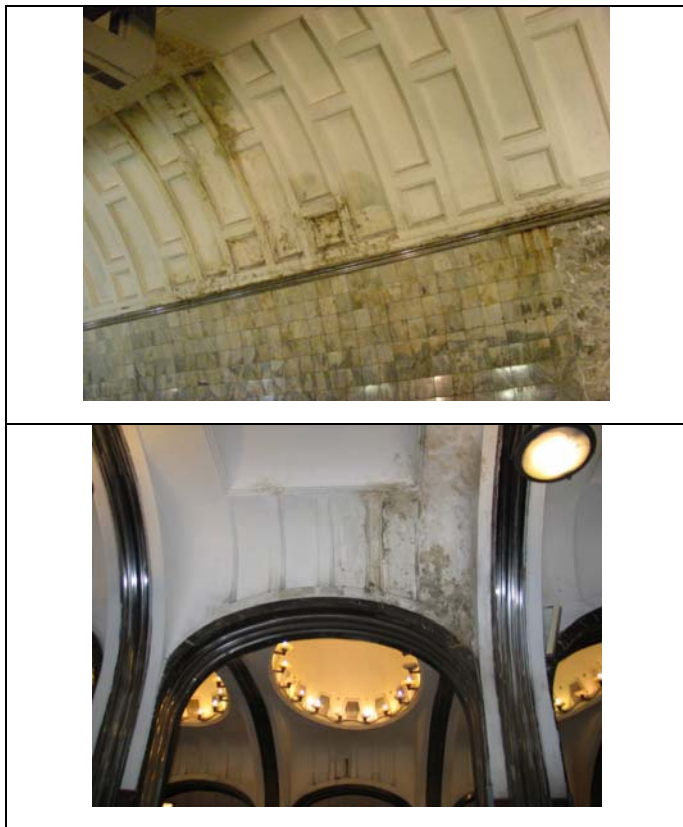
В результате развития коррозионных процессов в металлоконструкциях и арматуре, систематических замачиваний конструкций сильно пострадали отделочные материалы. Кроме того, появились струйные течи и капез в зоне прохода пассажиров (рис.3).

Рис.3 Систематические протечки привели к разрушению отделочных материалов

- бетон облицовки обладает высокой проницаемостью, из-за высокой пористости быстро пропитывается водой. Поэтому места намокания по отделке станции распространяются на большие площади и портят внешний вид архитектурной отделки (см.рис.3);

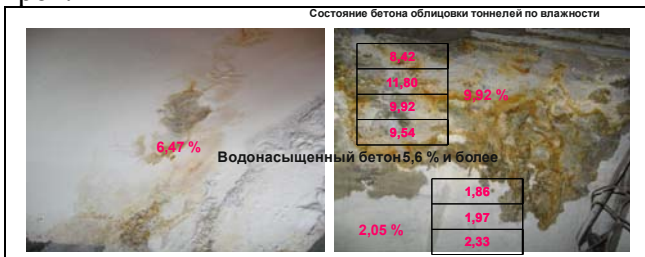
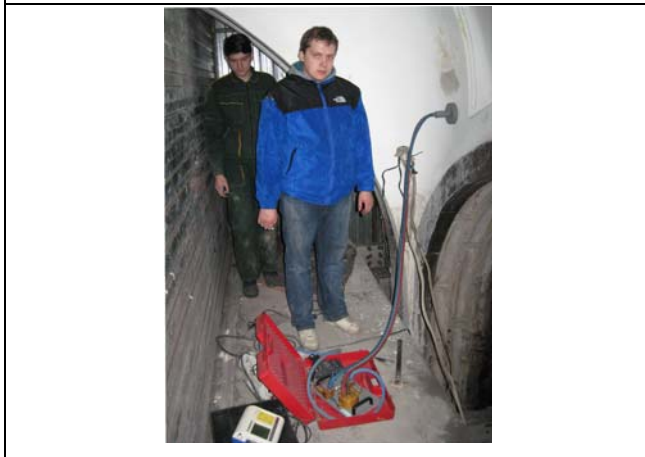
Исследования проницаемости бетона показали, что степень проницаемости высокая: бетон соответствует марке W2, при современных требованиях к бетонам нормальной проницаемости W4. При этом в местах протечек бетон сильно увлажнен (рис.5).

Рис.5 Бетон обладает высокой проницаемостью, в местах протечек происходит разрушение бетона конструкций

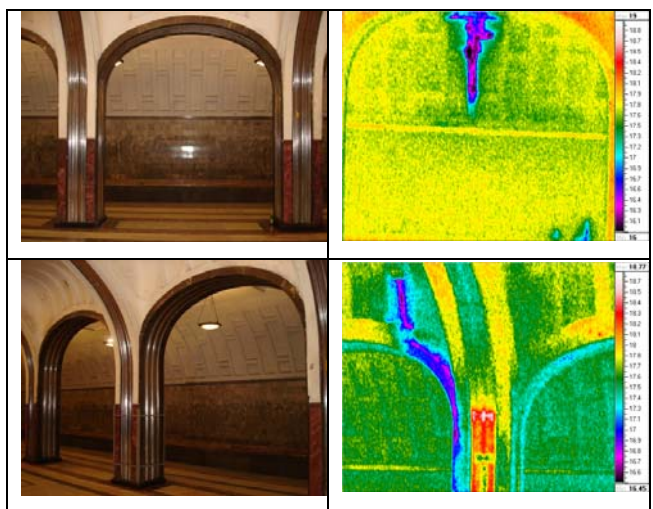
С помощью термографического метода были выделены места намокания материала не всегда видимые глазом, которые прослеживаются в виде «теплого пятна» на поверхности конструкции

- обнаружено большое количество мест с намоканием, которые не видны на поверхности отделочных материалов (на начальной стадии, см.рис.6). Таким образом, установлено, что количество протечек значительно больше и восстановление гидроизоляции является неотложной задачей;

Рис.6 Конструкции станции в видимом и в инфракрасном диапазонах

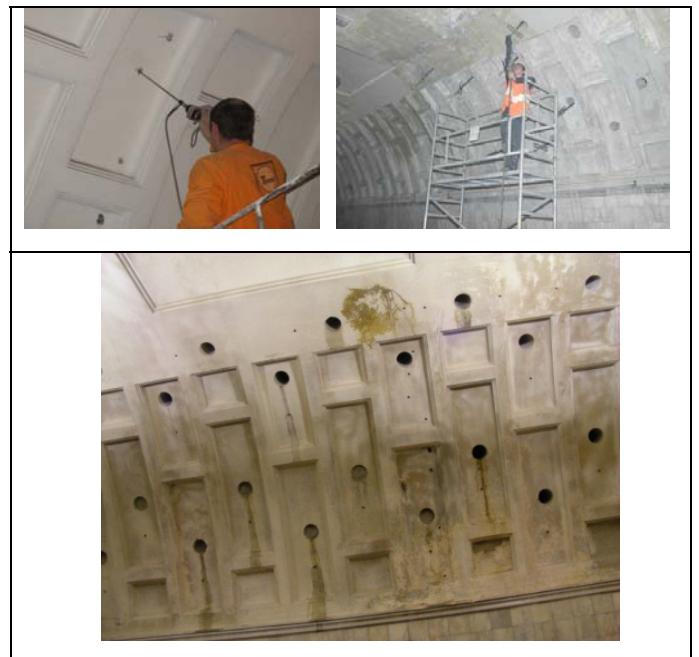
Рис.7 Технология корректировки расположения тампонажных отверстий в тубингах

Основная сложность при производстве работ состояла в том, что для инъектирования заобделочного пространства тоннелей необходим доступ к тампонажным отверстиям тубингов, которые закрыты внутренней бетонной облицовкой. Открытые поверхности тубингов есть только в вентиляционном канале центрального тоннеля, откуда и проводилась часть работ по тампонажу. Для выполнения основного объема работ были проведены уникальные мероприятия по поиску тампонажных отверстий с помощью эндоскопа. Работы происходили по следующей схеме: в пробуренное отверстие небольшого диаметра (18 мм) помещался жесткий эндоскоп (рис.7), и по полученной картинке проводилась корректировка места бурения отверстия большого диаметра (80-100 мм).

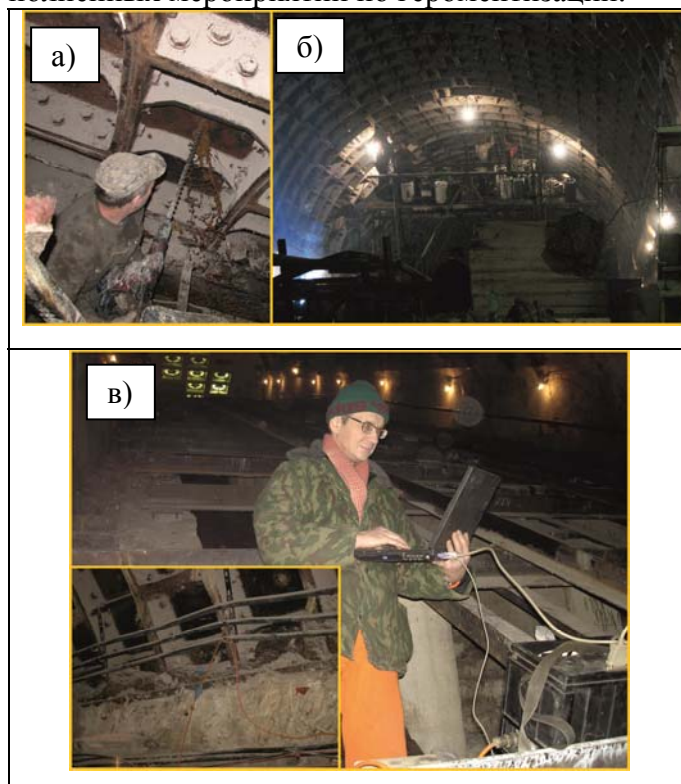
Рис.8 Бурение шпуров через тампонажное отверстие в тубинге (а), работы по инъектированию с монтажной тележки (б), виброакустический контроль качества гидроизоляционного заполнения (в)

В натяжной камере работы проводились с существующих подвесных полков, а в эскалаторном тоннеле – с установленной монтажной тележки. На доступном с монтажной тележки участке были удалены пробки тампонажных отверстий, после чего через эти отверстия были пробурены на глубину примерно 500 мм шпуров, через бетон тампонажного заполнения, выполненного при строительстве станции (рис.8а).

Контроль качества работ по нагнетанию растворов за обделку и при ликвидации течей осуществлялся путем осмотра и виброакустических исследований (рис.8в), а также проверкой отсутствия пустот за обделкой через разбуриваемые отверстия с помощью металлического шупа или оптического эндоскопа. Кроме того, выборочно проводили гидравлические испытания, а на заключительной стадии тепловизионную съемку всего тоннеля (рис.9).

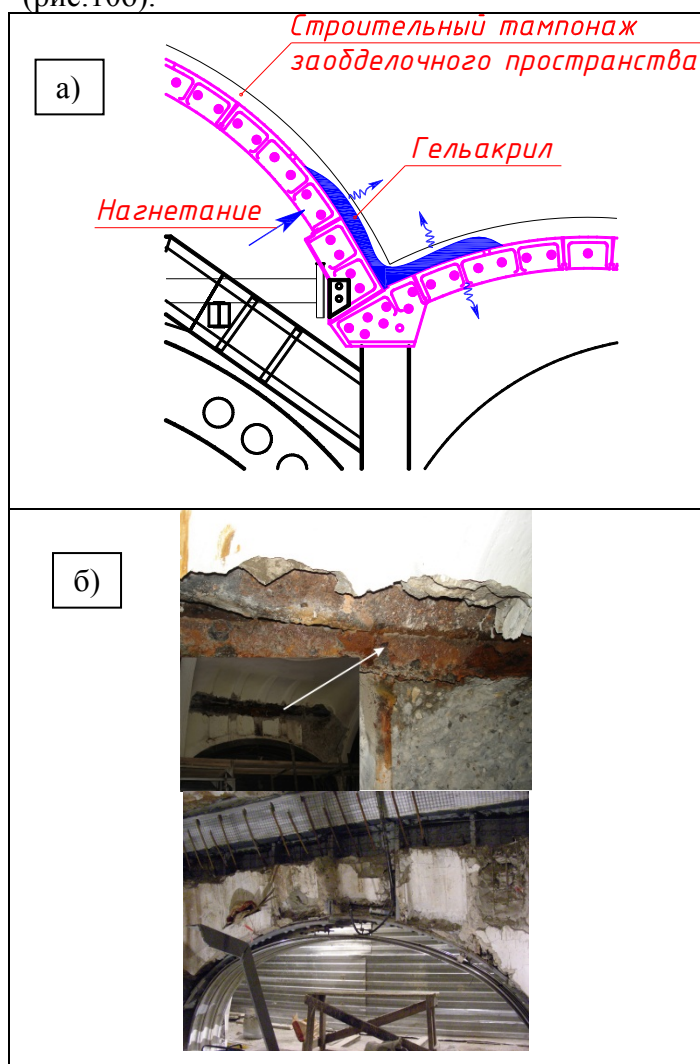
Рис. 10. Схема инъектирования полиакрилатного геля (а), восстановление вышедшей из строя дренажной системы

На втором этапе инъектирование проводилось в сопряжения среднего и боковых станционных тоннелей, выполненные из специальных чугунных тубингов. Инъектирование осуществляли двухкомпонентным полиакрилатным гелем, способным проникать в зону контакта обделки с по-

После инъектирования в зону сопряжения тоннелей началось восстановление системы лотков и труб дренажа. Дренажная система была смонтирована из современных коррозионно-стойких композиционных материалов с устройством дополнительных водосборных фартуков из ПВХ, взамен сгнивших старых фартуков из рубероида (рис.10б).

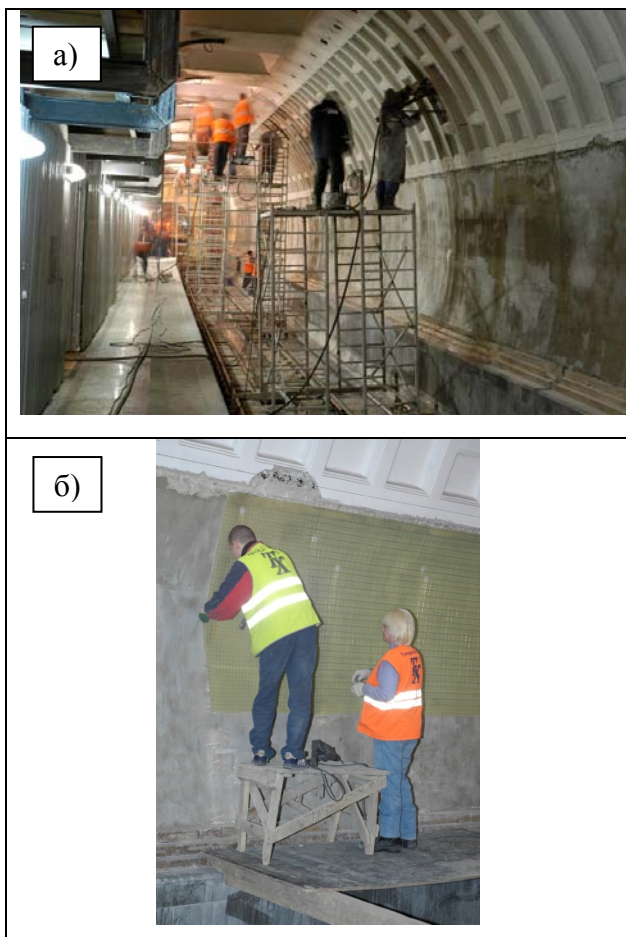
Рис. 11. Работы по герметизации путевого тоннеля (а), монтаж дренажного полотна к стене путевого тоннеля

Для защиты боковой части путевых тоннелей, облицованной мрамором, была выполнена внутренняя вентилируемая система дренажа стен. Для этого мраморная облицовка была удалена. На выровненную поверхность уложено дренажное полотно, которое понизу заканчивалось водосборным лотком с системой водоотведения. Дренажное полотно было оштукатурено и мраморная облицовка восстановлена. В завершение были выполнены мероприятия по сбору и удалению остаточного водопритока – устройство дренажной системы.
