ПЕРСПЕКТИВЫ ПРИМЕНЕНИЯ ТЕПЛОВИЗИОННОЙ СЪЕМКИ ДЛЯ РЕШЕНИЯ ЗАДАЧ СОХРАНЕНИЯ ПАМЯТНИКОВ АРХИТЕКТУРЫ

Кириленко А.М., Знайченко П.А. ЗАО «Триада-Холдинг»,
г.Москва, 234-1610,956-1504,
www.triada-holding.ru

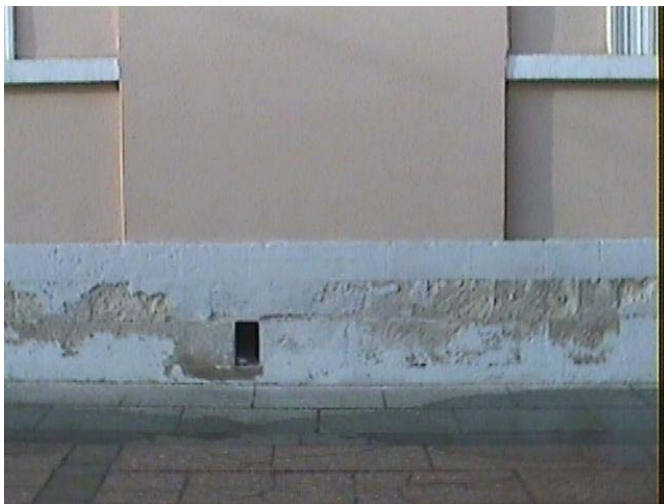
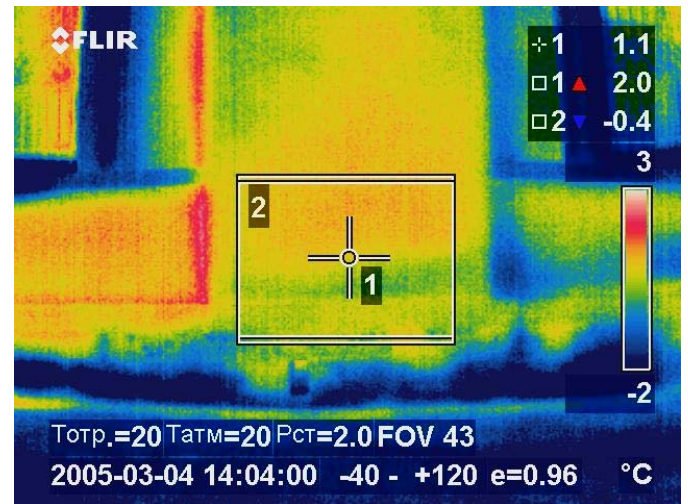
Рис. 2. Фасад Храма свт. Николая в Толмачах (при Третьяковской галерее) – простая и тепловизионная фотографии. Капиллярное поднятие влаги по цокольной части церкви

Полученные с помощью метода результаты помогут в правильном выборе стратегии проведения ремонтно-восстановительных работ. Например, могут показать целесообразность выполнения работ по устранению капиллярного поднятия воды по стенам здания.

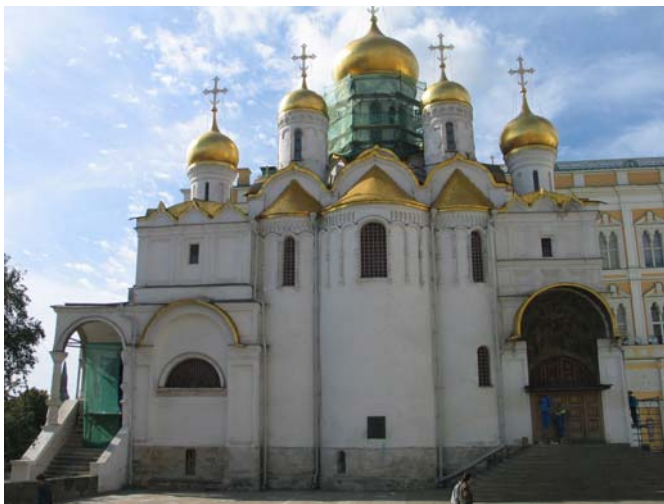
Рис. 3. Восточный фасад Благовещенский собор Московского Кремля – простая и тепловизионная фотографии. Аномальных температурных участков не обнаружено
