Шилин А. А., Кириленко А. М.,  
Знайченко П. А.  
ЗАО «Триада-Холдинг», Москва,  
Россия

## ТЕХНИЧЕСКОЕ ОБСЛЕДОВАНИЕ СТРОИТЕЛЬНЫХ КОНСТРУКЦИЙ ХРАМОВ РУССКОЙ ПРАВОСЛАВНОЙ СТАРООБРЯДЧЕСКОЙ ЦЕРКВИ В РОГОЖСКОЙ СЛОБОДЕ

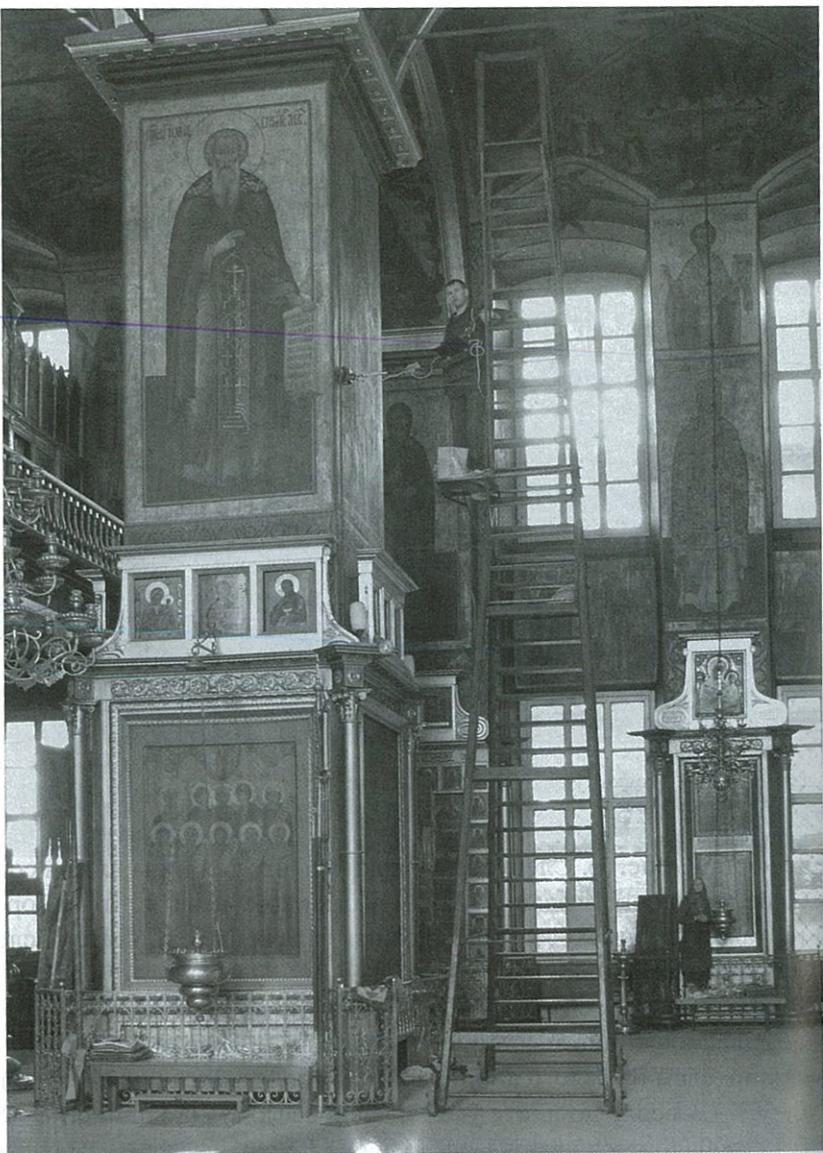
При обследовании собора применялись уникальные методы диагностики, которые позволили оценить состояние строительных конструкций с минимальными разрушениями. Использовались такие передовые на сегодняшний день методы диагностики как георадиолокационный и эндоскопический (рис. 2). Георадиолокационный метод дал возможность исследования материала конструкций через отделочные материалы (живописные иконы), а эндоскопический метод позволил «заглянуть» внутрь конструкций и дать оценку их состоянию. В результате георадиолокации установлено, что кирпичная кладка колонн имеет низкую влажность, крупных нарушений в ней не обнаружено: конструкции пригодны к дальнейшей эксплуатации.

Рис. 2. Обследование георадиолокационным методом

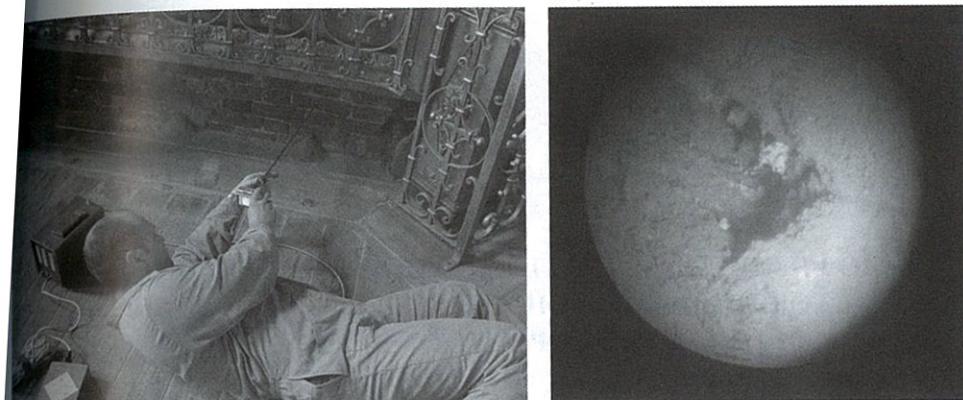
Рис. 2 а. Обследование эндоскопическим методом

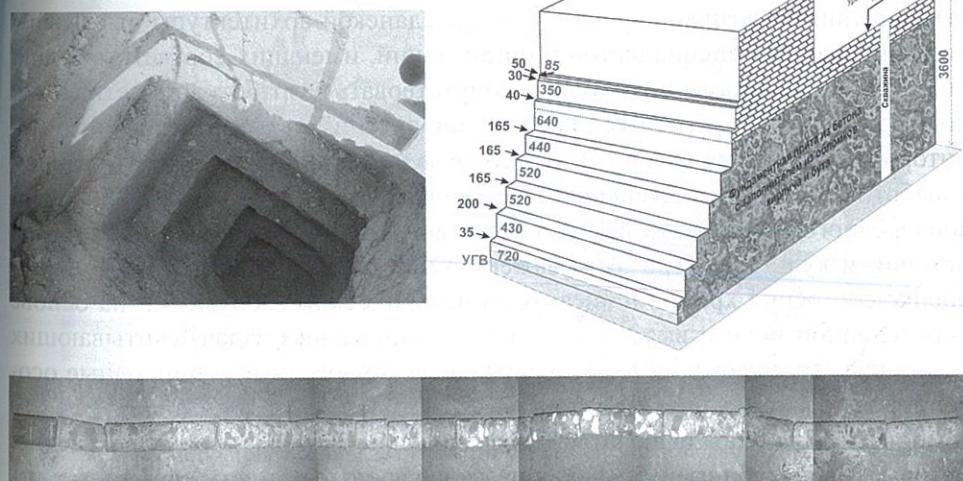
образцов-кернов (рис. 3). Следует подчеркнуть, что толщина плиты составила 3,6 м в основной части здания и 2,2 м в алтарной части, и, что отбор керна бетона на такой глубине — крайне сложная задача. В результате обследования установлено следующее:

1. Тип фундамента и его толщина.
2. Материал, из которого сооружена плита — достаточно однородный бетон с заполнителем из битого кирпича и бута (доля заполнителя в бетоне порядка 40–50%). Сверху по плите уложен слой асфальта (толщиной до 20 мм) и поверх него выложены два ряда кирпича на цементно-песчаном растворе.
3. Бетон плиты укладывался послойно, отмечено наличие горизонтальных «холодных швов». На уровне последнего нижнего уступа для предотвращения капиллярного подъема грунтовых вод по бетону с кирпичным и бутовым заполнителем был устроен глиняный замок. По верху фундаментной плиты, между бетоном и кирпичной кладкой, уложен слой асфальта в качестве гидроизоляционного материала.
4. Прочность бетона фундаментной плиты, установленная в результате испытаний образцов на сжатие и склерометрических испытаний на поверхно-

сти конструкций, составляет 9,5 МПа. Бетон соответствует марке М 75 (класс по прочности В5). При этом отмечена значительная неоднородность бетона по прочности (23–35%), что вполне оправдано при такой толщине фундаментной плиты. Средняя прочность кирпича кладки, находящейся непосредственно над фундаментной плитой (и контактирующей с грунтом) составляет 14,6 МПа. Принятая с учетом наименьшего значения марка кирпича М 100.

Рис. 3. Результаты исследований фундаментной плиты из открытых шурfov и в результате бурения скважин с отбором керна

## 5. Состояние фундаментной плиты удовлетворительное.

Результаты проведенных работ легли в основу проекта ремонтно-восстановительных мероприятий по зданиям. В настоящий момент обследованные храмы полностью восстановлены. Реконструкция храмов Рогожской слободы, несмотря на возникающие трудности, продолжается.
