Опыт обследования конструкций и восстановления гидроизоляции в ходе реконструкции станции «Маяковская» Московского метрополитена

ЗАО «Триада-Холдинг», г. Москва, Россия

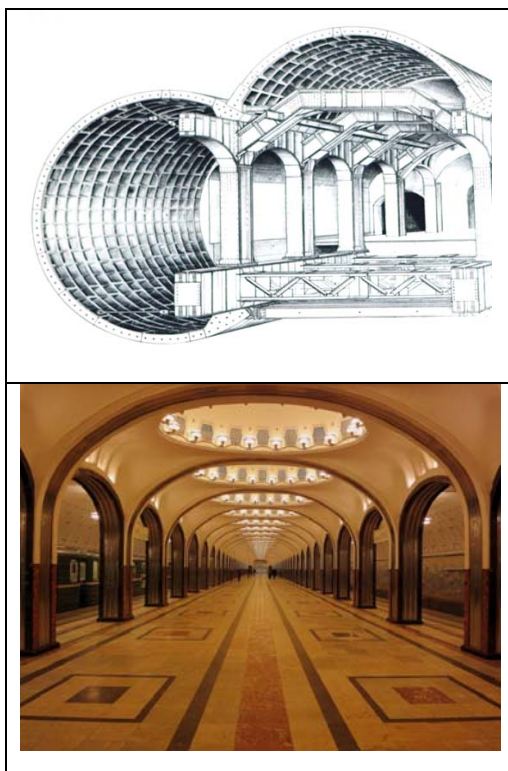
Рис.1 Схема расположения несущих конструкций станции и общий вид центрального тоннеля

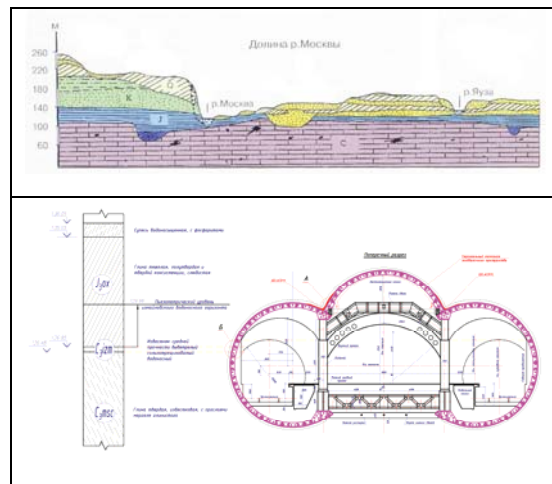
Рис.2 Геологическое строение верхней части земной коры на территории Москвы и в частности в месте расположения станции «Маяковская»

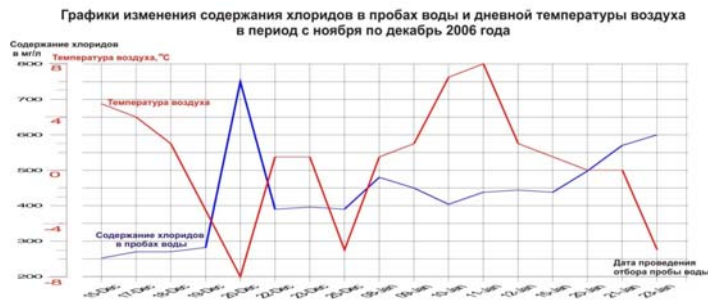
В 1986, 1997, 2008 г.г. были проведены анализы проб воды, отобранной из течей на станции, в натяжной камере и в эскалаторном тоннеле. Проведенные исследования показали, что состав воды, поступающей на станцию, сильно изменен в результате техногенной нагрузки. Высокое содержание хлоридов определяет агрессивность воды к бетону и металлоконструкциям, а значительное содержание кальция, связанное с фильтрацией воды через тампонажный раствор и отделку из бетона, приводит к закупорке дренажных труб. На графике (рис. 4) прослеживается зависимость увеличения содержания хлоридов в воде с понижением температуры на поверхности (в зимний период), т.е. с периодом когда происходит обработка дорог антиобледенителями, содержащими хлориды.

Рис.4 Результаты мониторинга за содержанием хлоридов в пробах воды сопоставленные с изменением температуры воздуха на дневной поверхности

- содержание в воде, поступающей к конструкциям, техногенных примесей, в частности высокое содержание хлоридов способствует более активному протеканию коррозионных процессов в металлоконструкциях и арматуре бетона. В этих условиях защитить их невозможно без полной ликвидации течей в отделке сооружений;
